**TEST D'ETANCHEITE A L'AIR
INTERMEDIAIRE
-
OPERATION GEMME - CORIOLIS
-
BATIMENT CORIOLIS**

Référence dossier : MP 1332

Adresse du projet : Domaine Universitaire
Rue de la piscine
38 400 Saint Martin d'Hères

Date	Etabli par	Version
16/10/2012	M PILLOUX	1.0

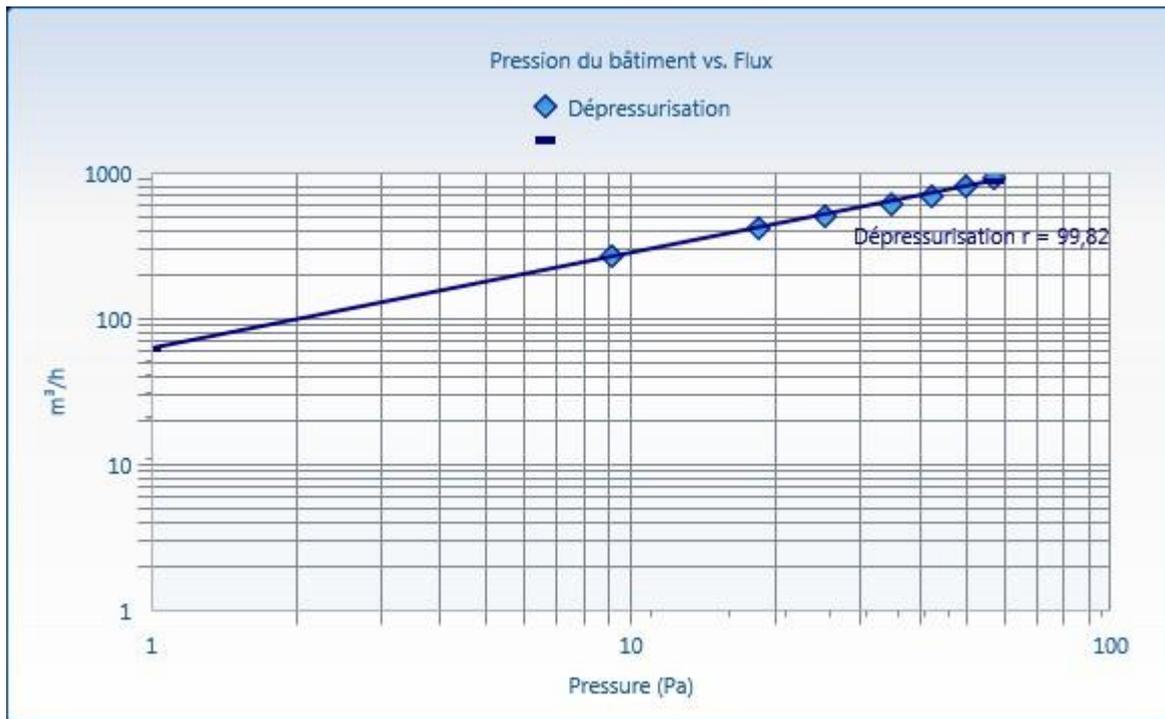
Figure 2 : Courbe de débit de fuite

Le graphique ci-dessous permet de visualiser le débit de fuite d'air en fonction de la différence de pression induite :

Coefficient de Corrélation r:	0,998	Valeur	Intervalle de confiance à 95 %	
Cenv	[m³/(h Pa ⁿ)]	62,45	53,48	72,90
CL	[m³/(h Pa ⁿ)]	61,98	53,08	72,36
n	[-]	0,655	0,609	0,700

Indicateur	Valeur	Intervalle de confiance à 95%		Unités
			Max	Min	
Perméabilité à l'air sous 4 Pascals	Q_{4PaSurf}	0,75	0,82	0,68	m ³ /(h/m ²)
Taux de renouvellement d'air sous 50 Pascals	n₅₀	2,38	2,46	2,29	h ⁻¹
Débit de fuite sous 4 Pa	V_{4Pa}	153,6	168,7	139,8	m ³ /h
Incertitude sur la valeur du débit à 4 Pa	σ_{V4}	9,4			%
Débit de fuite sous 50 Pa	V₅₀	802,0	831,9	773,5	m ³ /h
Surface équivalente de fuite (convention CETE)	AL (Cd = 0,6)	275,3	342,3	221,5	cm ²
Soit l'équivalent d'un orifice circulaire d'un diamètre	Ø_{fuite}	18,7			cm

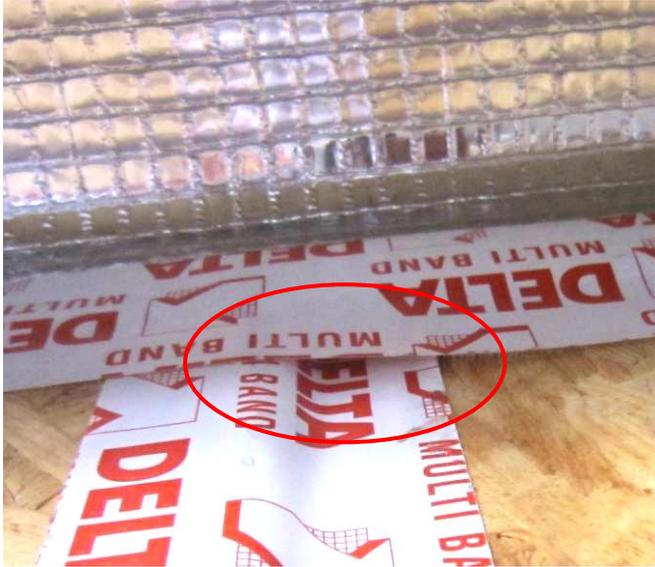
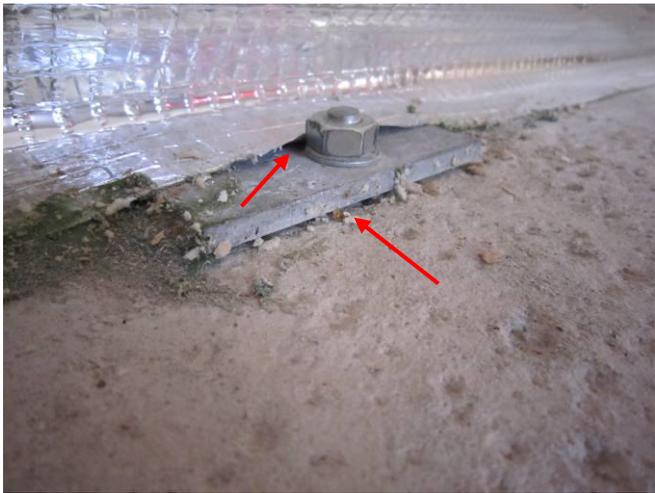
Éléments traversant les parois et/ou les sols	
-	Sans objet
Liaisons périphériques (parois, plancher, plafond)

<p>L'ossature bois en paroi courante s'est avérée satisfaisante, à l'exception de rares adhésifs insuffisamment marouflés.</p> <p>En pied de mur, les équerres sont à l'origine d'infiltrations, la méthodologie employée semble plus efficace que sur Gemme les infiltrations étant en effet moins conséquentes.</p> <p>Des infiltrations ont également été repérées sous l'équerre, ces dernières sont cependant ponctuelles peu importantes.</p>

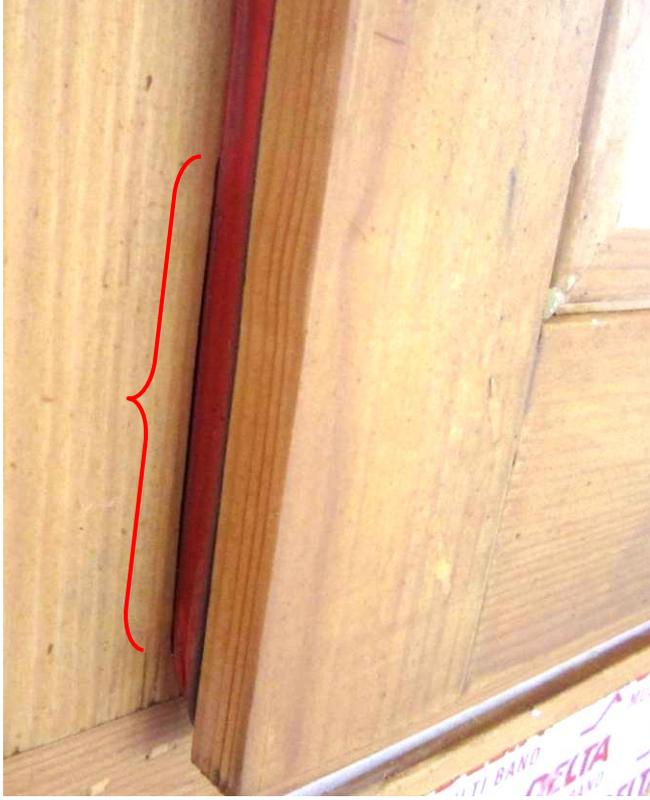
Menuiseries

<p>De légères infiltrations ont été repérées au niveau des menuiseries, à la liaison dormant/ouvrant.</p> <p>Ces infiltrations sont peu importantes, cependant dans l'objectif de limiter leur impact il est conseillé de vérifier le bon réglage des huisseries ainsi que l'absence de détériorations des joints (pincement, coupure, discontinuité, ...).</p> <p>Des infiltrations sont également présentes au niveau des paumelles, il s'agit d'un défaut inhérent à ce type de menuiserie, il ne peut être évité.</p>
Infiltrations en parois courantes

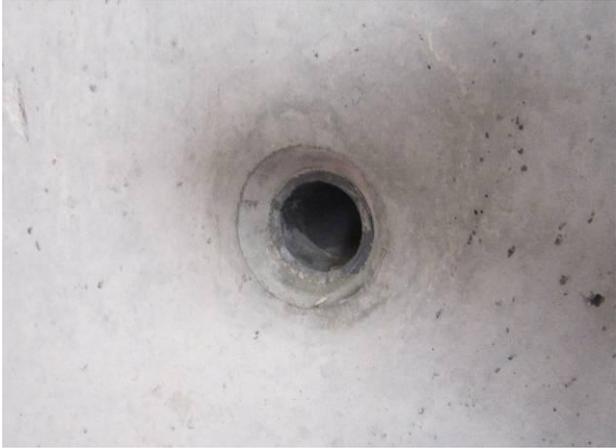
<p>De nombreux trous de banches étaient présents dans la structure béton. Une attention particulière devra être portée sur le bon rebouchage de ces éléments et cela sur l'ensemble des parois.</p>
Trappes d'accès	
-	Sans objet
Trappes de visites	
-	Sans objet
Appareillages électriques (prises, tableau, etc.)	
-	Sans objet

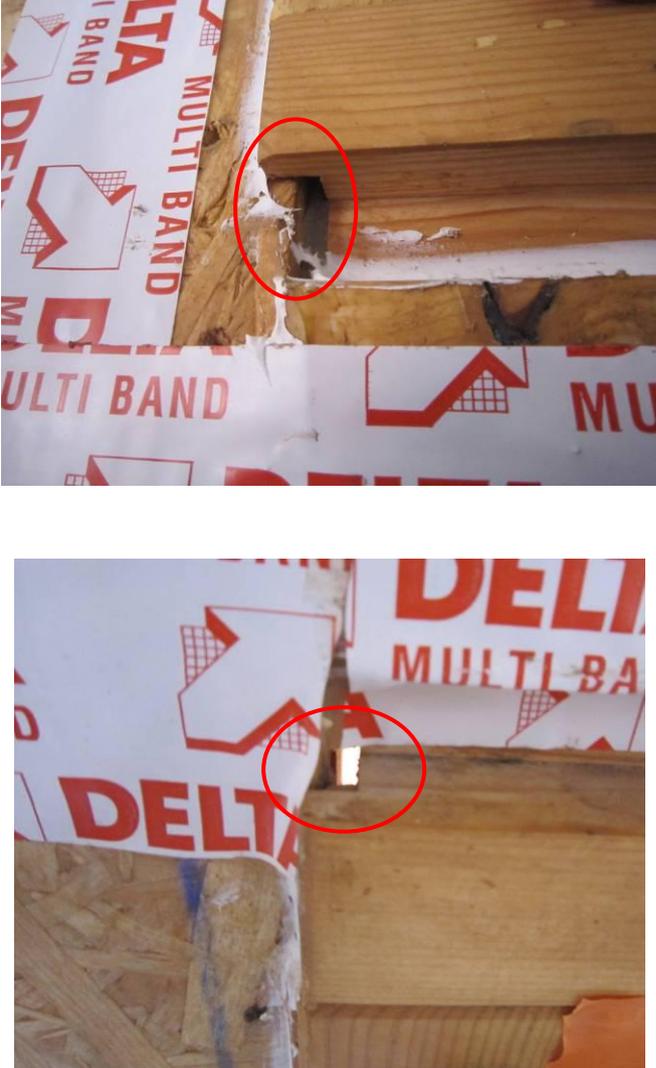
Liaisons parois/ouvrants

<p>Des infiltrations ont été repérées au niveau de la pose des menuiseries.</p> <p>Les joints silicone réalisés au niveau des appuis ne sont pas convenablement réalisés. Les discontinuités constatées laissent s'infiltrer de l'air depuis l'extérieur.</p> <p>De la même manière l'absence de joints silicone en partie haute des ouvrants, laisse apparaître dans les angles des ouvertures donnant directement sur l'extérieur, or un compréssion doit être placé sur toute la périphérie des ouvrants.</p> <p>Il est nécessaire de reprendre l'ensemble des ouvrants afin de reprendre ces oublis.</p>
Autres	
-	Sans objet

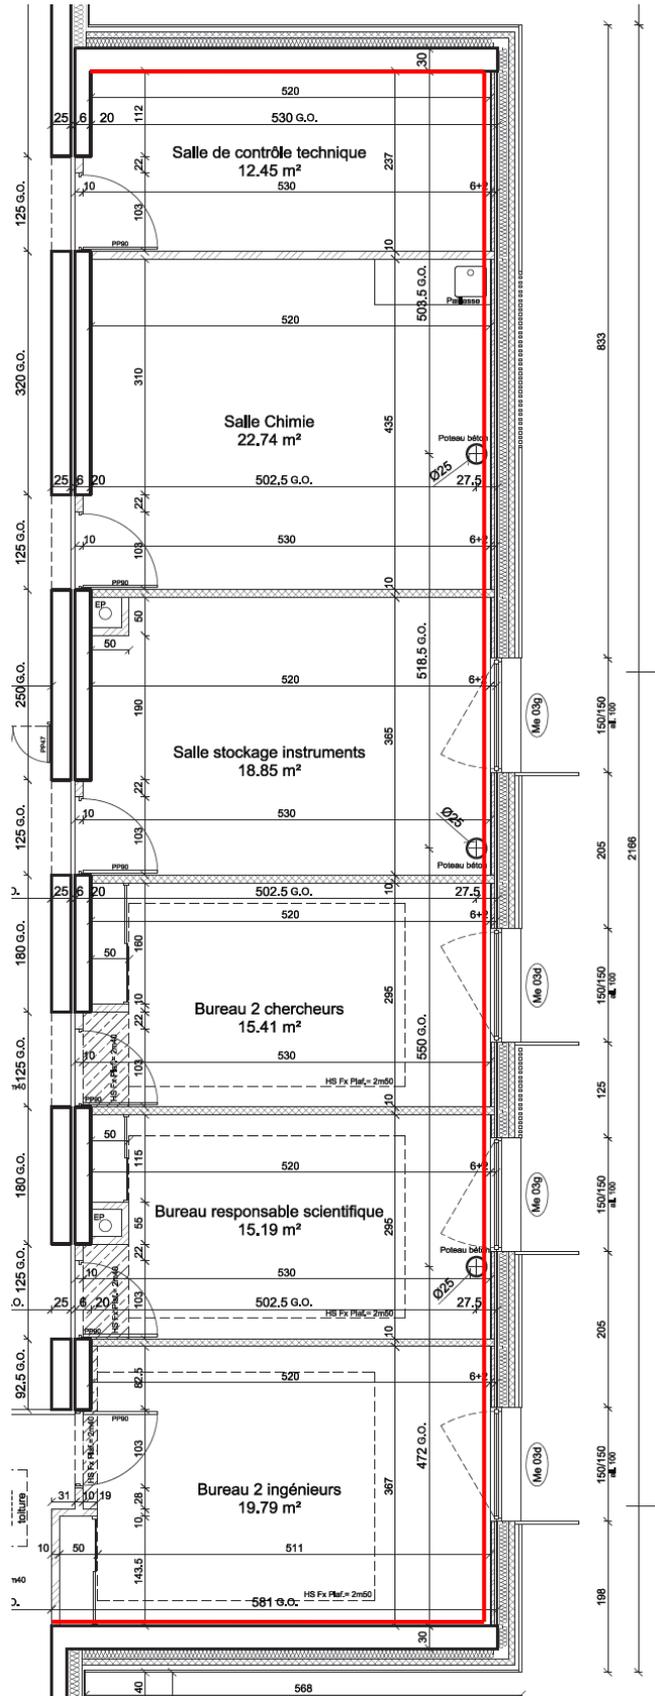
8.3. Calcul des surfaces déperditives

$$A_{T \text{ bat}} = 3,17 * 31,36 + 5,2 * 20,43 = 99,41 + 106,24 = \mathbf{205,7 \text{ m}^2}$$
