## TEST D'ETANCHEITE A L'AIR INTERMEDIAIRE - OPÉRATION GEMME-CORIOLIS-GH – GRENOBLE INP

### Référence dossier : MP 1332

Date	Etabli par	Version
25/01/2013	Xavier Figari	1.0

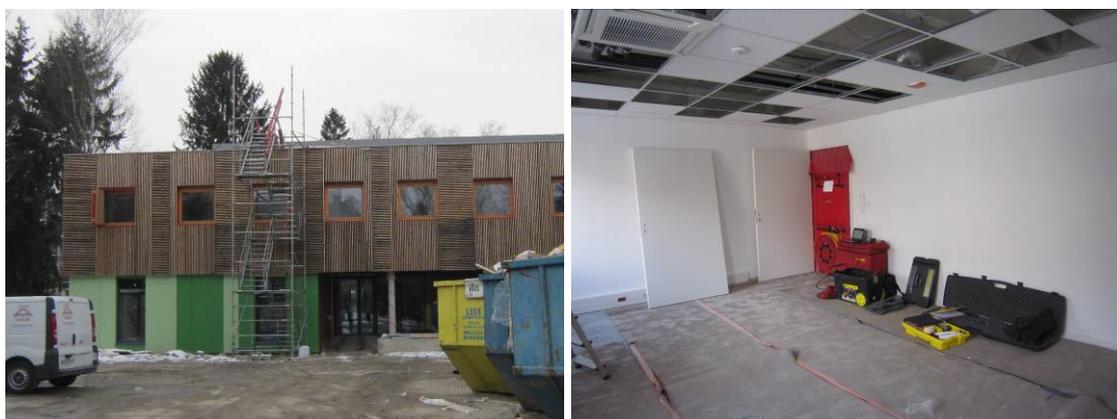
Figure 1 : Vues du projet

Type de bâtiment	Bureaux
Type de travaux	Construction neuve (Gemme+Coriolis) et réhabilitation (GH)
Nombre	3
Procédé constructif	Béton + ossature bois (Gemme+Coriolis), Béton (GH)
Chauffage	Gaz + pompes à chaleur - Radiateurs (Coriolis et GH), plancher chauffant (Gemme), cassettes.
Ventilation	Double flux
Climatisation	Oui
Date dépôt du PC	7 avril 2011
N° de PC	038 179 11 10005
Programme / label	RT 2005
Avancement lors du test	En cours de travaux cloisons posées
Hauteur du bâtiment	Gemme : 8,8 m / GH : 6,8 m / Coriolis : 7,5 m
Altitude	210 m

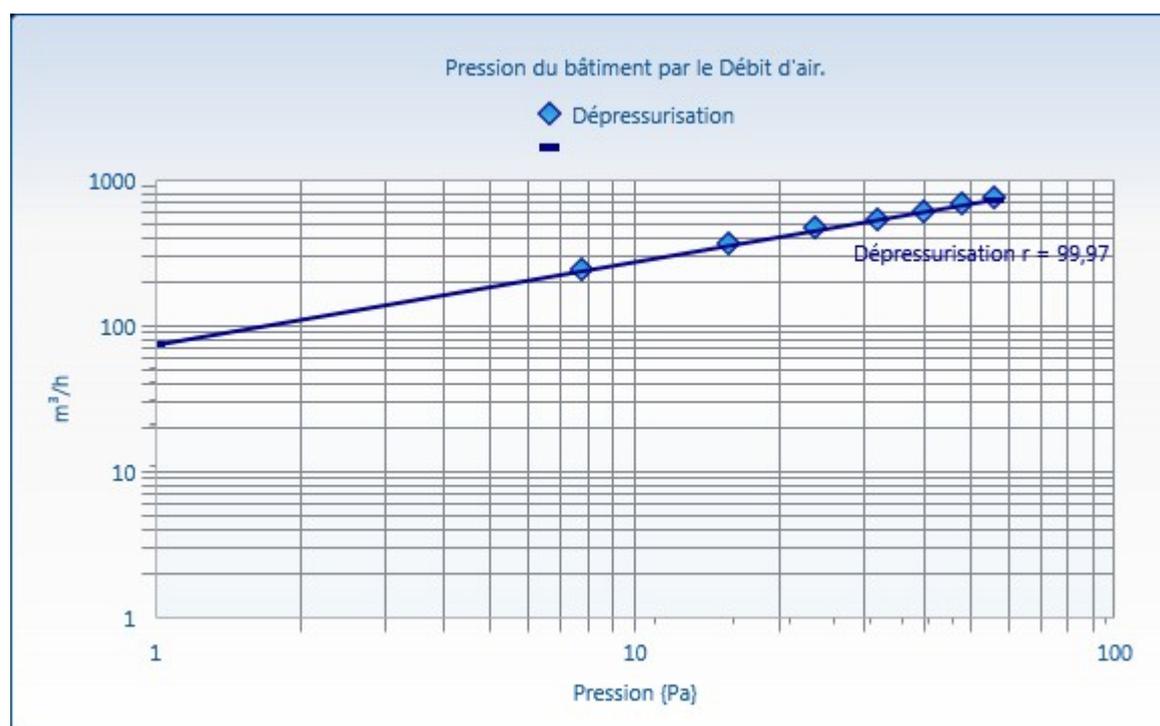
Figure 3 : Courbe de débit de fuite - Gemme – bureau 7

Le graphique ci-dessous permet de visualiser le débit de fuite d'air en fonction de la différence de pression induite :

<b>Coefficient de Corrélation r:</b>	<b>1,000</b>	Valeur	Intervalle de confiance à 95 %	
<b>Cenv</b>	[m <sup>3</sup> /(h Pa <sup>n</sup> )]	74,5	70,5	78,7
<b>CL</b>	[m <sup>3</sup> /(h Pa <sup>n</sup> )]	75,8	71,8	80,1
<b>n</b>	[-]	0,565	0,548	0,581

Indicateur	Valeur	Intervalle de confiance à 95%		Unités
			Max	Min	
<b>Perméabilité à l'air sous 4 Pascals</b>	<b>Q<sub>4PaSurf</sub></b>	<b>4,01</b>	<b>3,83</b>	<b>4,18</b>	<b>m<sup>3</sup>/(h/m<sup>2</sup>)</b>
<b>Taux de renouvellement d'air sous 50 Pascals</b>	<b>n<sub>50</sub></b>	<b>13,25</b>	<b>12,80</b>	<b>13,69</b>	<b>h<sup>-1</sup></b>
<b>Débit de fuite sous 4 Pa</b>	<b>V<sub>4Pa</sub></b>	<b>166,0</b>	<b>160,5</b>	<b>171,4</b>	<b>m<sup>3</sup>/h</b>
<b>Incertitude sur la valeur du débit à 4 Pa</b>	<b>σ<sub>V4</sub></b>	<b>+/-3,3%</b>			
<b>Débit de fuite sous 50 Pa</b>	<b>V<sub>50</sub></b>	<b>690,0</b>	<b>680,1</b>	<b>700,4</b>	<b>m<sup>3</sup>/h</b>
<b>Surface équivalente de fuite</b>	<b>AL (Cd = 0,6)</b>	<b>297,5</b>	<b>288,0</b>	<b>307,6</b>	<b>cm<sup>2</sup></b>
<b>Soit l'équivalent d'un orifice circulaire d'un diamètre</b>	<b>Ø<sub>fuite</sub></b>	<b>29,6</b>			<b>cm</b>

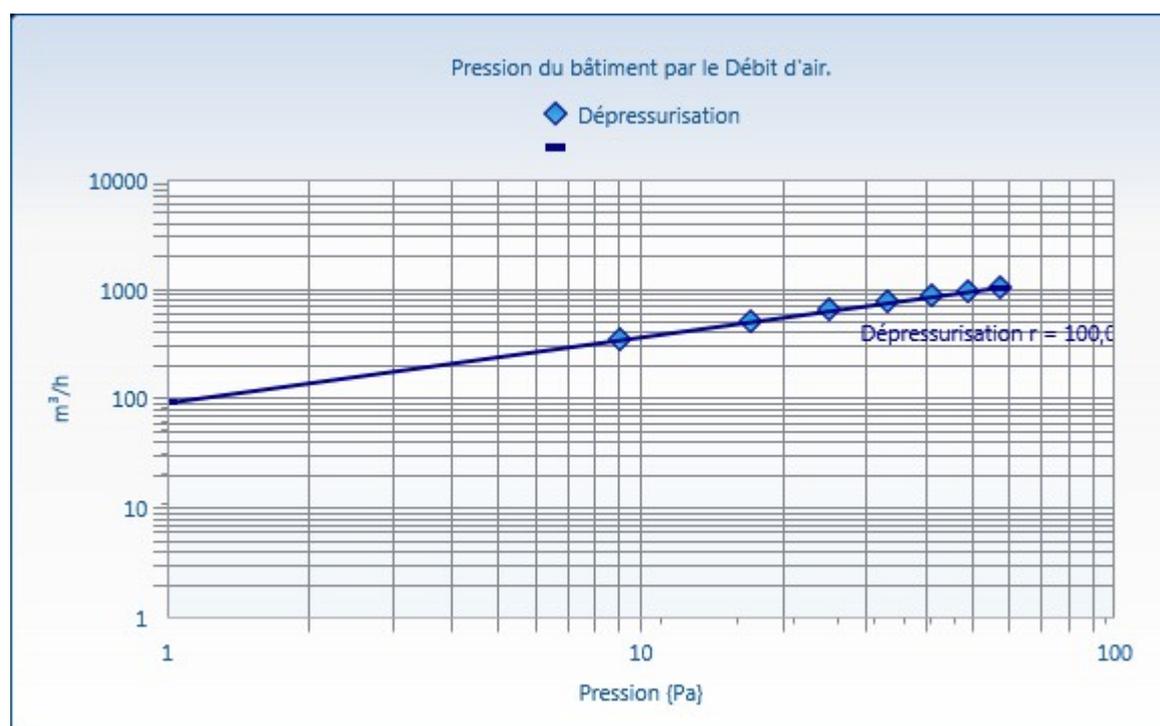
Figure 5 : Courbe de débit de fuite – GH - bureau informatique

Le graphique ci-dessous permet de visualiser le débit de fuite d'air en fonction de la différence de pression induite :

<b>Coefficient de Corrélation r:</b>	<b>1,000</b>	Valeur	Intervalle de confiance à 95 %	
<b>Cenv</b>	[m <sup>3</sup> /(h Pa <sup>n</sup> )]	93,0	91,3	94,6
<b>CL</b>	[m <sup>3</sup> /(h Pa <sup>n</sup> )]	94,5	92,9	96,2
<b>n</b>	[-]	0,593	0,588	0,598

Indicateur	Valeur	Intervalle de confiance à 95%		Unités
			Max	Min	
<b>Perméabilité à l'air sous 4 Pascals</b>	<b>Q<sub>4PaSurf</sub></b>	<b>4,74</b>	<i>4,59</i>	<i>4,89</i>	<i>m<sup>3</sup>/(h/m<sup>2</sup>)</i>
<b>Taux de renouvellement d'air sous 50 Pascals</b>	<b>n<sub>50</sub></b>	<b>12,41</b>	<i>12,04</i>	<i>12,79</i>	<i>h<sup>-1</sup></i>
<b>Débit de fuite sous 4 Pa</b>	<b>V<sub>4Pa</sub></b>	<b>214,0</b>	<i>212,7</i>	<i>217,3</i>	<i>m<sup>3</sup>/h</i>
<b>Incertitude sur la valeur du débit à 4 Pa</b>	<b>σ<sub>V4</sub></b>	<i>+/-1,1%</i>			
<b>Débit de fuite sous 50 Pa</b>	<b>V<sub>50</sub></b>	<b>961,0</b>	<i>956,8</i>	<i>965,0</i>	<i>m<sup>3</sup>/h</i>
<b>Surface équivalente de fuite</b>	<b>AL (Cd = 0,6)</b>	<b>386,0</b>	<i>381,8</i>	<i>389,9</i>	<i>cm<sup>2</sup></i>
<b>Soit l'équivalent d'un orifice circulaire d'un diamètre</b>	<b>Ø<sub>fuite</sub></b>	<b>35,0</b>			<i>cm</i>

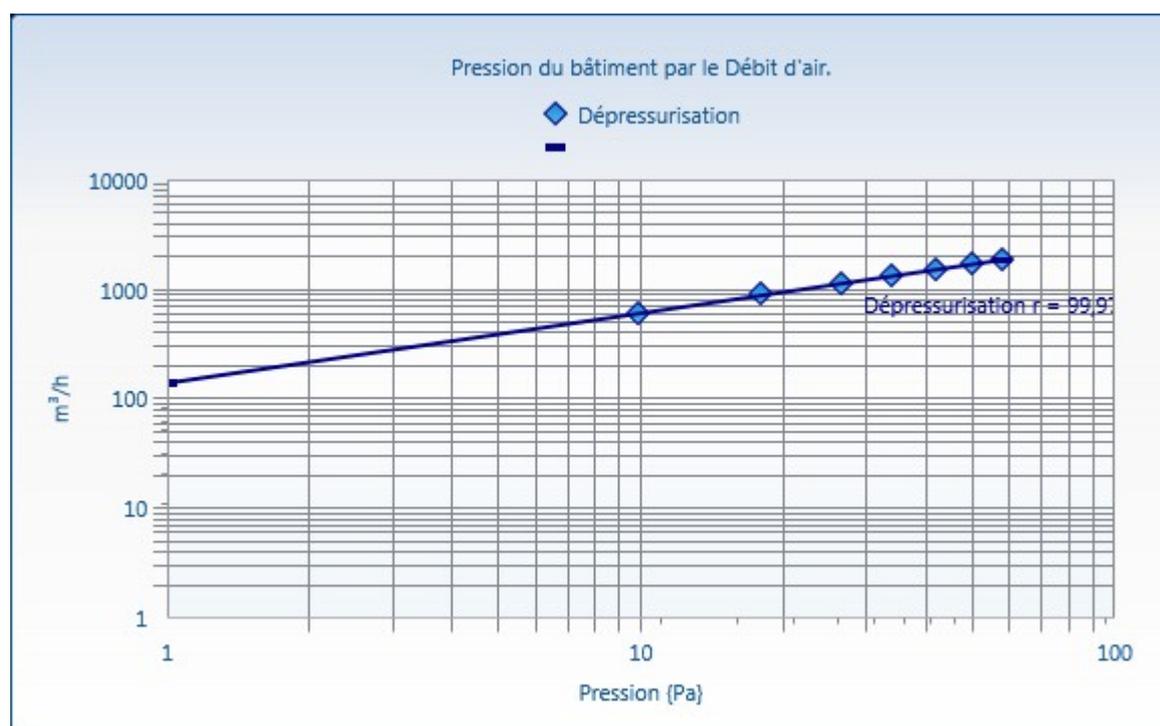
Figure 7 : Courbe de débit de fuite – bureau 2 chercheurs

Le graphique ci-dessous permet de visualiser le débit de fuite d'air en fonction de la différence de pression induite :

<b>Coefficient de Corrélation r:</b>	<b>1,000</b>	Valeur	Intervalle de confiance à 95 %	
<b>Cenv</b>	[m <sup>3</sup> /(h Pa <sup>n</sup> )]	139,1	130,5	148,4
<b>CL</b>	[m <sup>3</sup> /(h Pa <sup>n</sup> )]	141,3	132,5	150,6
<b>n</b>	[-]	0,636	0,617	0,655

<b>Indicateur</b>	<b>Valeur</b>	<i>Intervalle de confiance à 95%</i>		<b>Unités</b>
			<b>Max</b>	<b>Min</b>	
<b>Perméabilité à l'air sous 4 Pascals</b>	<b>Q<sub>4PaSurf</sub></b>	<b>13,76</b>	<i>13,08</i>	<i>14,43</i>	<i>m<sup>3</sup>/(h/m<sup>2</sup>)</i>
<b>Taux de renouvellement d'air sous 50 Pascals</b>	<b>n<sub>50</sub></b>	<b>34,85</b>	<i>33,66</i>	<i>35,99</i>	<i>h<sup>-1</sup></i>
<b>Débit de fuite sous 4 Pa</b>	<b>V<sub>4Pa</sub></b>	<b>341,0</b>	<i>328,1</i>	<i>354,6</i>	<i>m<sup>3</sup>/h</i>
<b>Incertitude sur la valeur du débit à 4 Pa</b>	<b>σ<sub>V4</sub></b>	<b>+/-3,9%</b>			
<b>Débit de fuite sous 50 Pa</b>	<b>V<sub>50</sub></b>	<b>1690,0</b>	<i>1674,8</i>	<i>1724,8</i>	<i>m<sup>3</sup>/h</i>
<b>Surface équivalente de fuite</b>	<b>AL</b> (Cd = 0,6)	<b>612,0</b>	<i>588,8</i>	<i>636,4</i>	<i>cm<sup>2</sup></i>
<b>Soit l'équivalent d'un orifice circulaire d'un diamètre</b>	<b>Ø<sub>fuite</sub></b>	<b>46,4</b>			<i>cm</i>

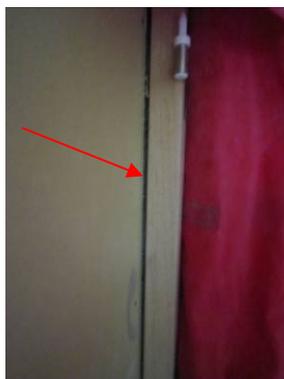
- La porte du bureau « 2 chercheurs » dans le bâtiment Coriolis n'était pas posée de façon étanche, et présentait des ouvertures visibles entre le dormant et la maçonnerie :

Figure 9 : Absence de joint sur le dormant de la porte du couloir - Coriolis

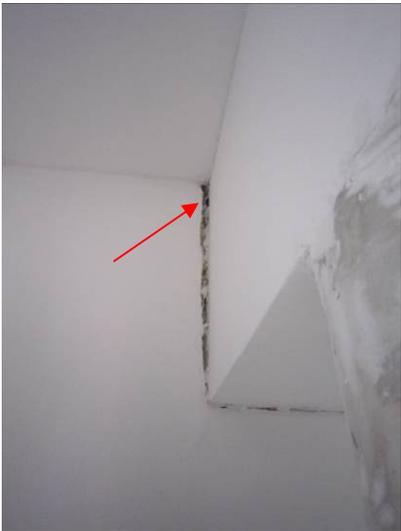
<p>Des fuites subsistent au niveau de la liaison de la poutre au mur sud. Ceci est sans doute dû à la pose du pare-vapeur en équerre derrière le parement.</p>
Menuiseries

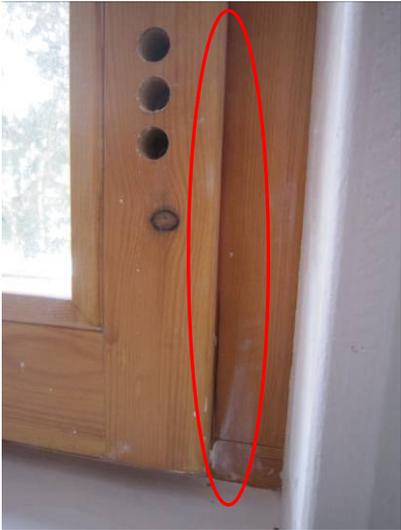
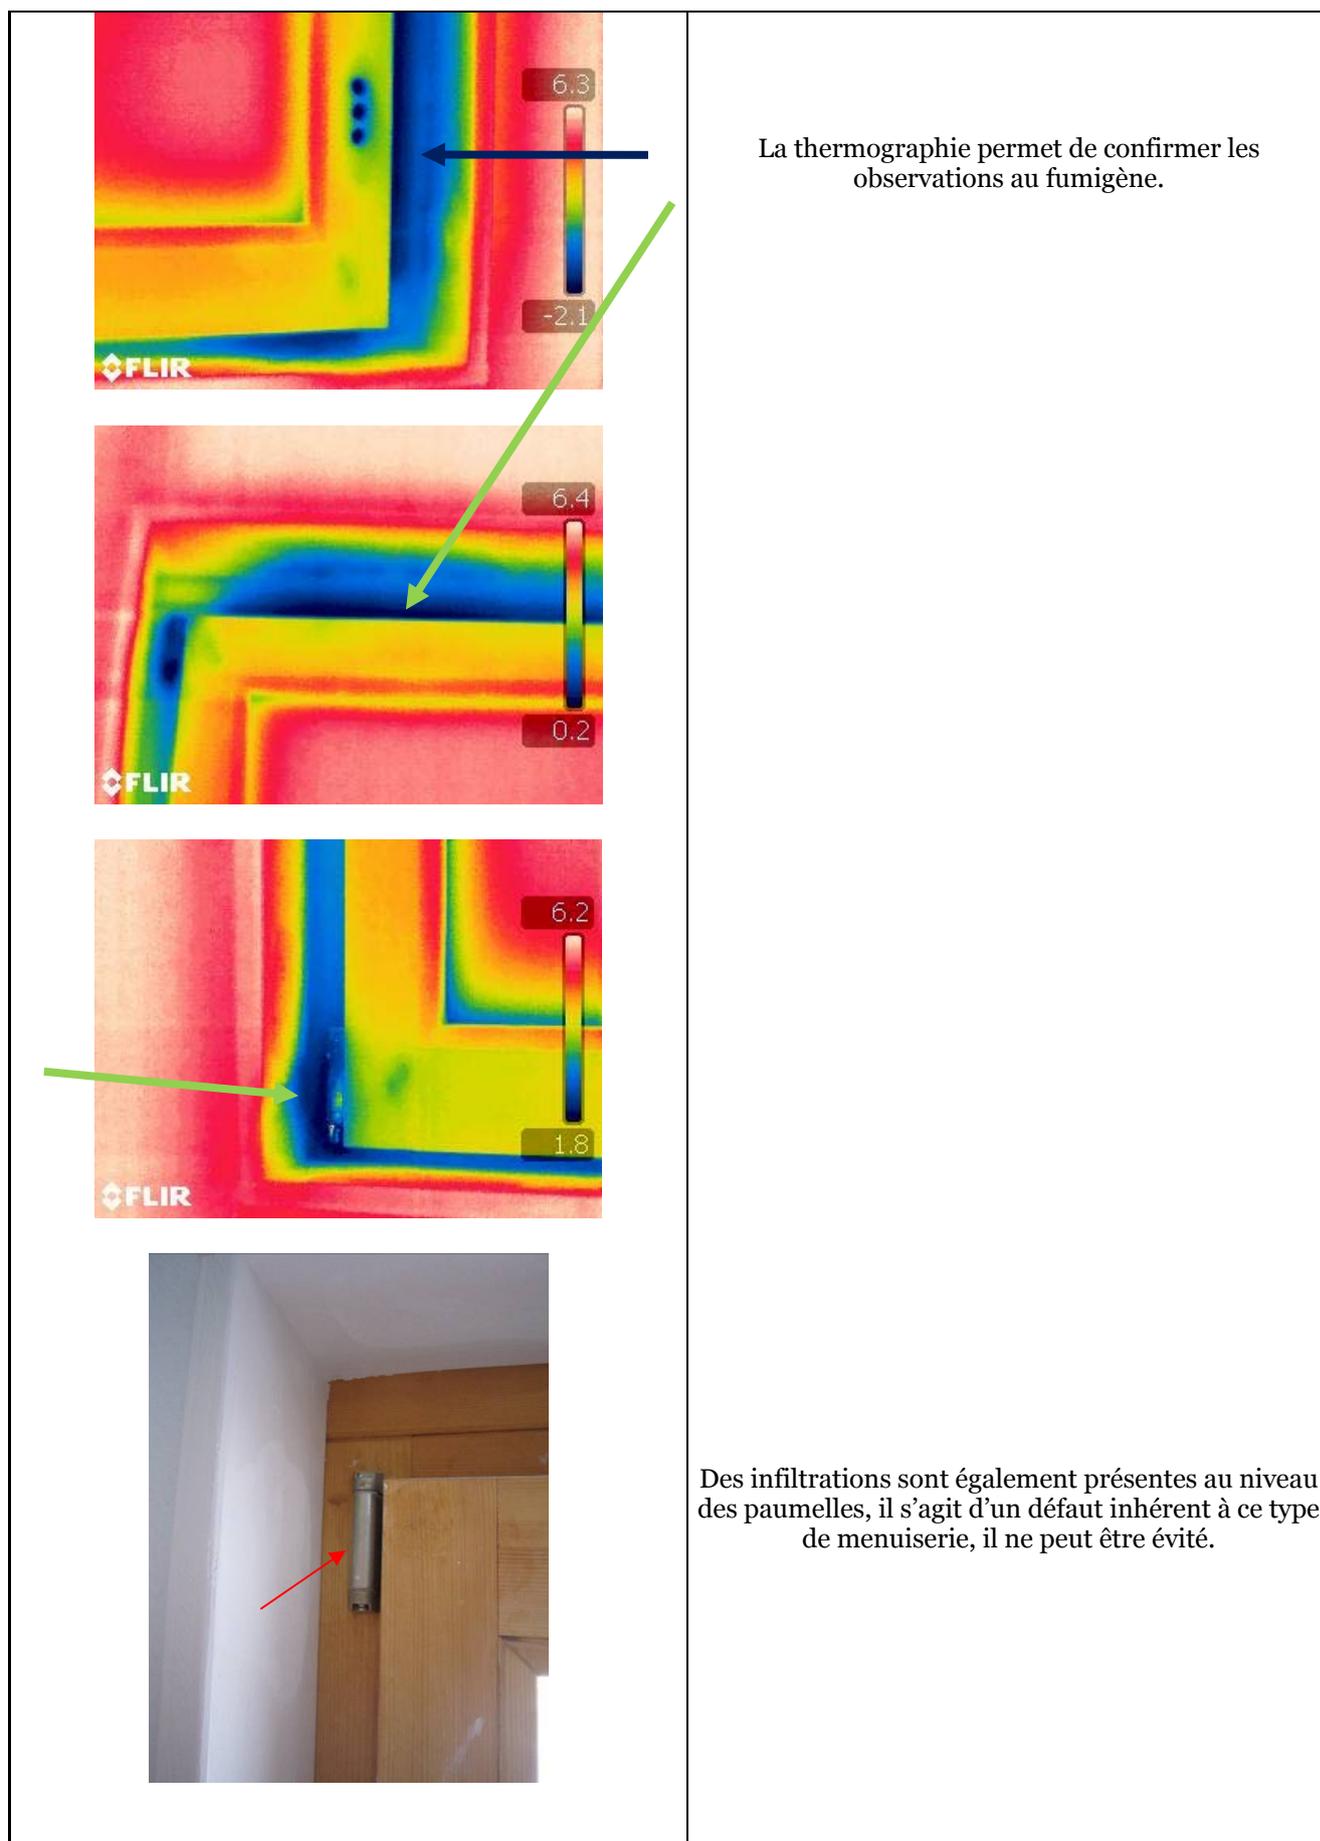
<p>Des infiltrations ont été repérées au niveau des menuiseries, à la liaison dormant/ouvrant.</p> <p>Ces infiltrations sont peu importantes, cependant dans l'objectif de limiter leur impact il est conseillé de vérifier le bon réglage des huisseries ainsi que l'absence de détériorations des joints (pincement, coupure, discontinuité, ...).</p>

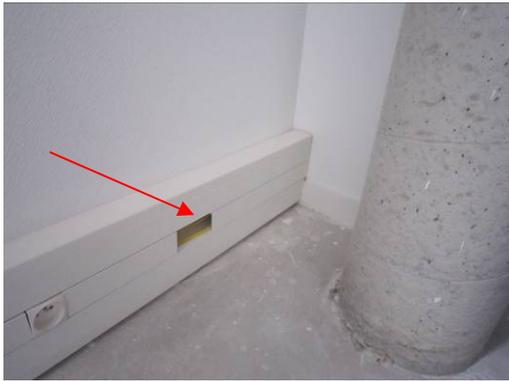
<p>De légères infiltrations ont été remarquées au niveau des gaines électriques, mais cela vient sans doute de la liaison avec le couloir attenant. Il conviendra cependant de bien vérifier que les arrivées électriques sont correctement colmatées au mastic sur le tableau électrique.</p>
Liaisons parois/ouvrants	
-	Sans objet
Autres	
-	Sans objet

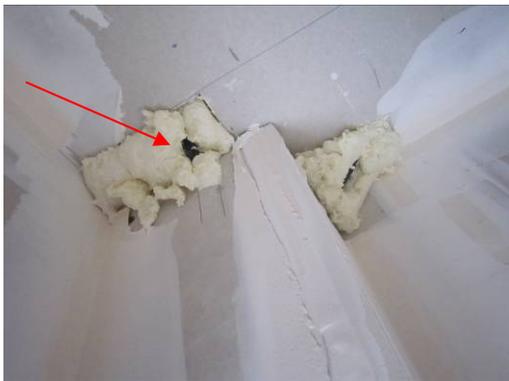
<p>Le passage de gaines au plafond a été rebouché à la mousse polyuréthane et laisse encore passer de l'air. Cependant ; il est difficile de dire si l'air provient de la pièce attenant ou de l'extérieur (mauvaise pose du pare-vapeur, passage de gaines...).</p>
-	-

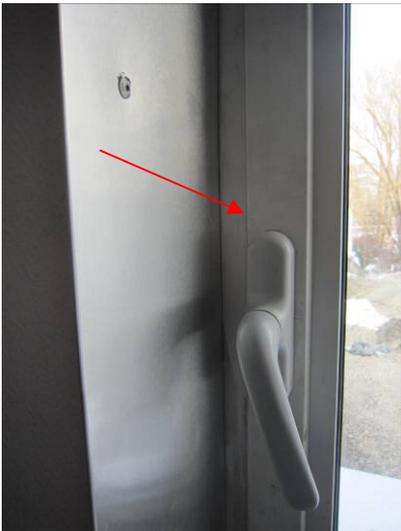
<p>Quelques infiltrations d'air ont été repérées entre le dormant et l'ouvrant : la poignée de cette fenêtre ne pouvait pas être complètement baissée. Des réglages des menuiseries devraient permettre de corriger ces défauts.</p>
Infiltrations en parois courantes	
-	Sans objet
Trappes d'accès	
-	Sans objet
Trappes de visites	
-	Sans objet
Appareillages électriques (prises, tableau, etc.)

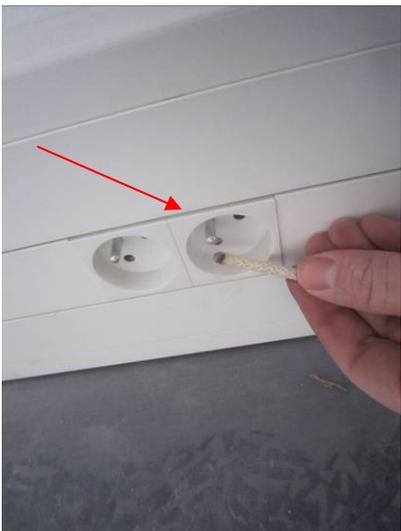
<p>Les gaines électriques en bas de cloisons laissent apparaître des fuites conséquentes. Il est difficile de dire si cela est dû à la traversée des cloisons avec les pièces attenantes, ou si les arrivées dans les tableaux électriques n'ont pas été correctement colmatées. Il convient dans tous les cas de vérifier ce point au niveau des tableaux.</p>

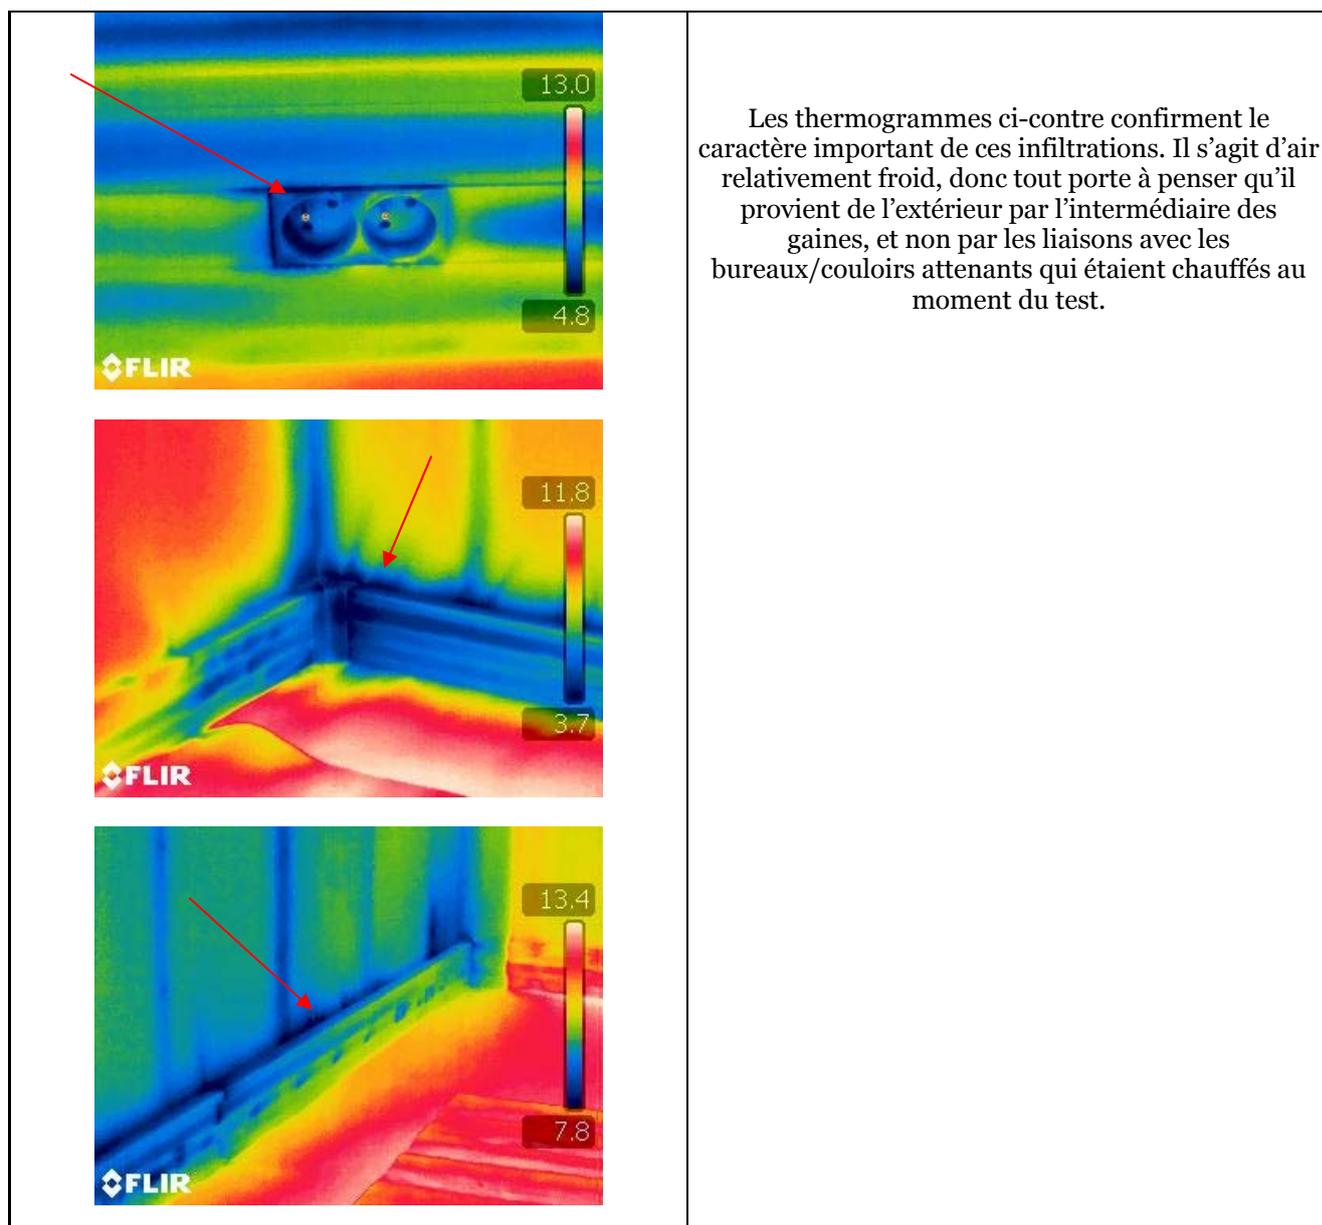
Les thermogrammes ci-contre confirment le caractère important de ces infiltrations. Il s'agit d'air relativement froid, donc tout porte à penser qu'il provient de l'extérieur par l'intermédiaire des gaines, et non par les liaisons avec les bureaux/couloirs attenants qui étaient chauffés au moment du test.

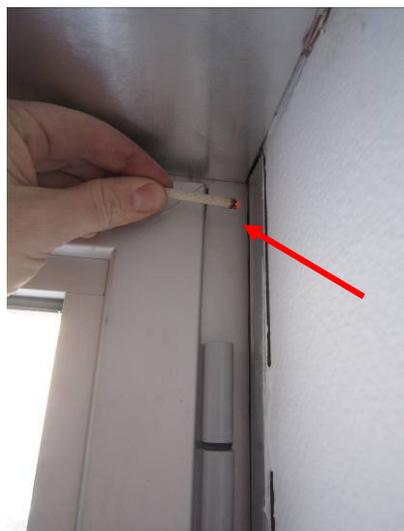
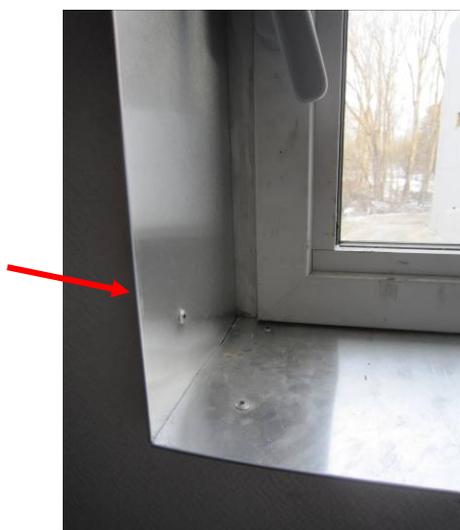
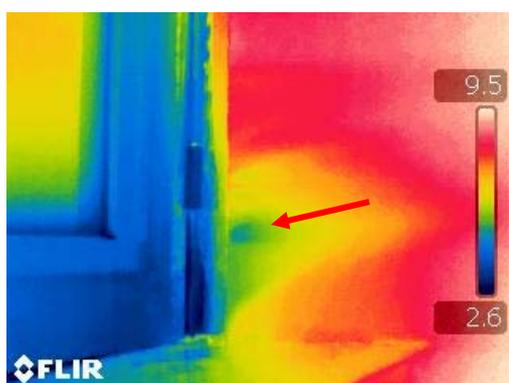
Des infiltrations importantes ont été repérées dans la liaison entre les dormant des menuiseries alu et la cloison, sous les bavettes de finition posés en tapée et appui intérieur.

Ces infiltrations sont également visibles à la caméra thermique.

Il est conseillé de reprendre ces liaisons, en déposant les bavettes métalliques rivetées et en apposant un joint mastic sur tout le pourtour du dormant.

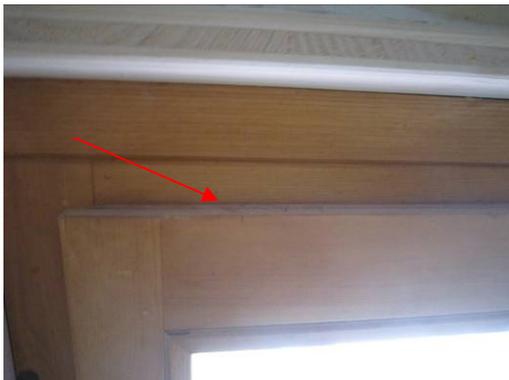
<p>Des infiltrations ont été repérées au niveau des menuiseries, à la liaison dormant/ouvrant. Un simple appui sur l'ouvrant au niveau de la fuite permettait de réduire fortement le flux d'air.</p> <p>Il est donc indispensable de vérifier le bon réglage des huisseries ainsi que l'absence de détériorations des joints (pincement, coupure, discontinuité, ...).</p>
Infiltrations en parois courantes

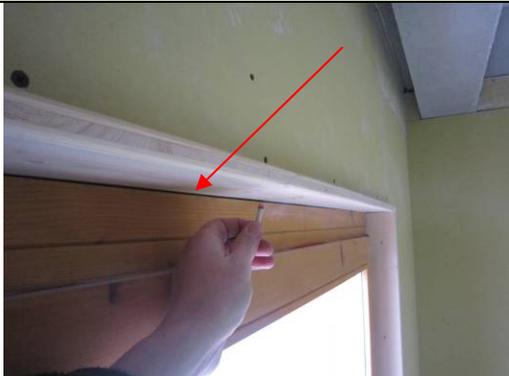
<p>De légères fuites ont été repérées entre le dormant de la fenêtre et la cloison, sans doute dues à un défaut de pose du joint à compression ou de la liaison avec le pare-vapeur.</p> <p>Il est encore possible d'apposer un joint mastic sur le pourtour du dormant, mais l'air s'infiltrera peut-être ailleurs par les cloisons.</p>
Autres

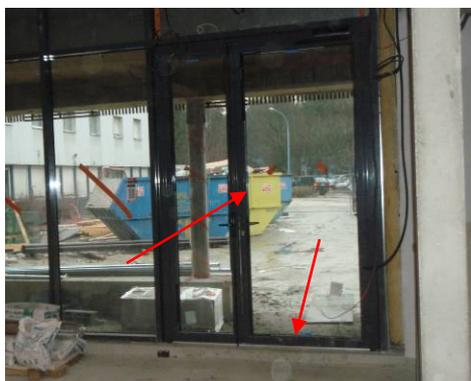
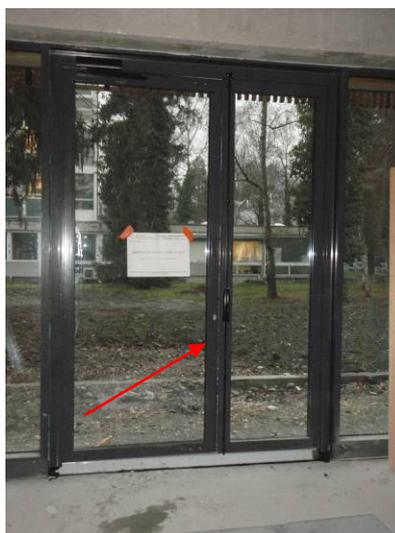
L'ensemble des menuiseries aluminium du rez-de-chaussée ne sont pas réglées et laissent apparaître des jours importants (visibles à l'œil nu). Il est indispensable de régler ces menuiseries pour obtenir une étanchéité correcte du bâtiment :

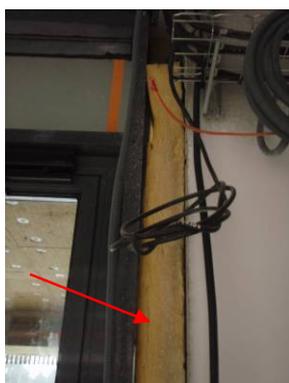
La liaison entre la porte vitrée d'entrée et la cloison (au niveau de l'isolant) n'est pas faite. Il conviendra de porter une attention particulière à cette liaison :

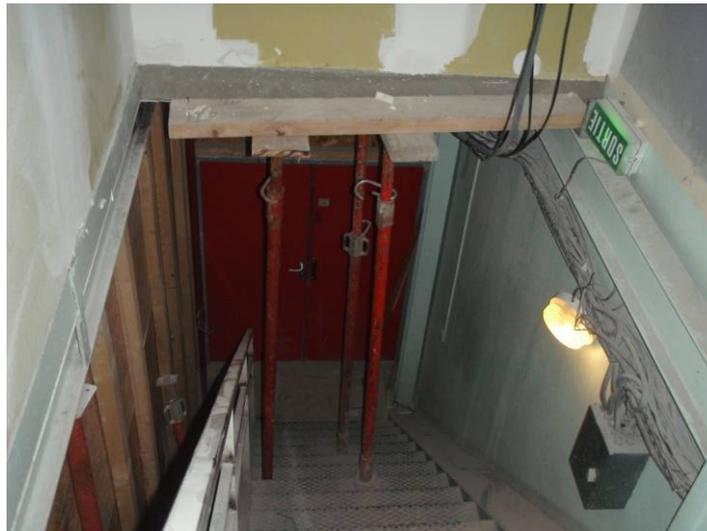
Figure 10 : escalier central de GH donnant sur les salles de manip au RDC

Les liaisons avec les anciens bâtiments devront être étanches à l'air pour le test final. Il conviendra de rendre les différents accès étanches :

- porte Est,
- porte donnant sur l'escalier central. Absence de fenêtre de désenfumage au moment du test.
- liaison avec Gemme (passage de gaines au plafond).
